Teuronjoen ja Puujoen vesistön syvyyskarttoitus

2020

Kari Ylönen Viistokaiku 24

Työn tavoite oli selvittää Teuronjoen ja Puujoen morfologiaa.

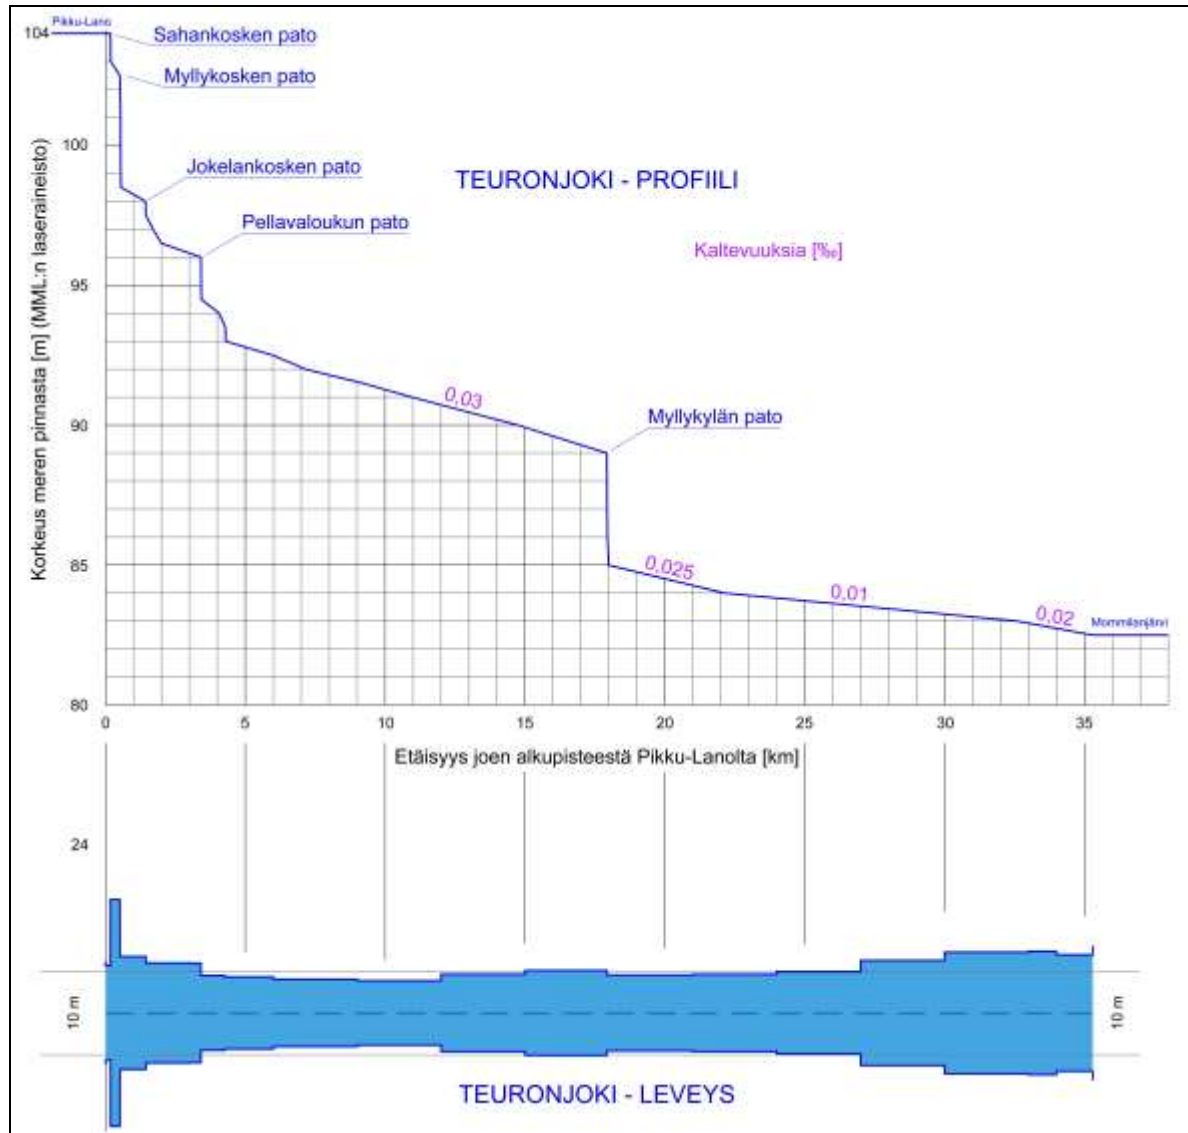
Kuva 1. Teuronjoen pituusprofiili ja leveys. Profiili on piirretty MML:n laseraineiston perusteella ja leveys MML:n peruskartan perusteella. Pituuskaltevuuksia on esitetty muutamalle tasaiselle osuudelle.

Korkeusero Pikku-Lanosta Mommilanjärveen on noin 22 m. Joessa on viisi pataa, joista neljä on joen alkuosassa ja viides Myllykylän pata 18 km:n kohdalla. Joen kaltevuus ennen Myllykylän pataa on pienimmillään noin 0,03 ‰. Myllykylän padon jälkeen kaltevuus on tätä pienempi. Esimerkiksi välillä 22–32 km kaltevuus on noin 0,01 ‰.

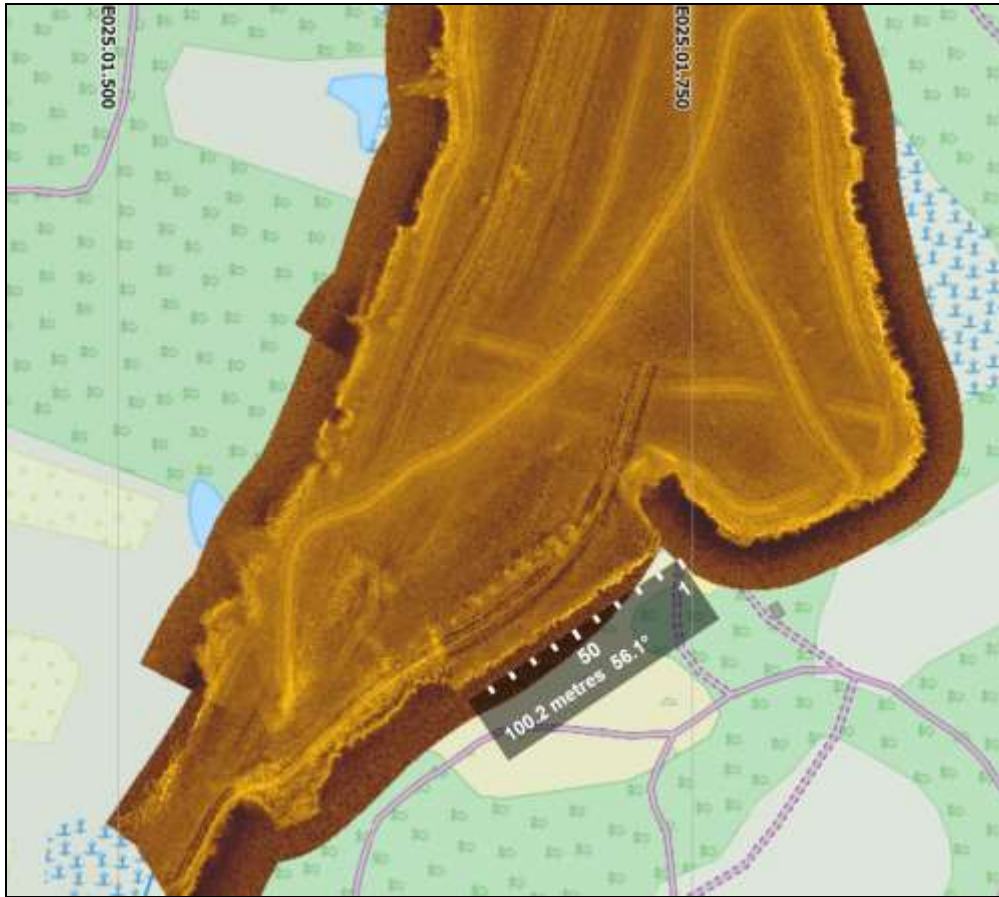
Kuva 113. Mommilanjärven viistokaikukuvien yhdistelmä. Kuva on kuvakaappaus Reefmaster-ohjelman näytöstä. Luotain ei tallenna kuvaa veneen alta, mikä näkyy kuvissa vaaleina raitoina veneen ajolinjan kohdalla. Uimarannan edustalla (mittakaavan kohdalla) pohjassa näkyy jotain säännöllisessä rivissä.

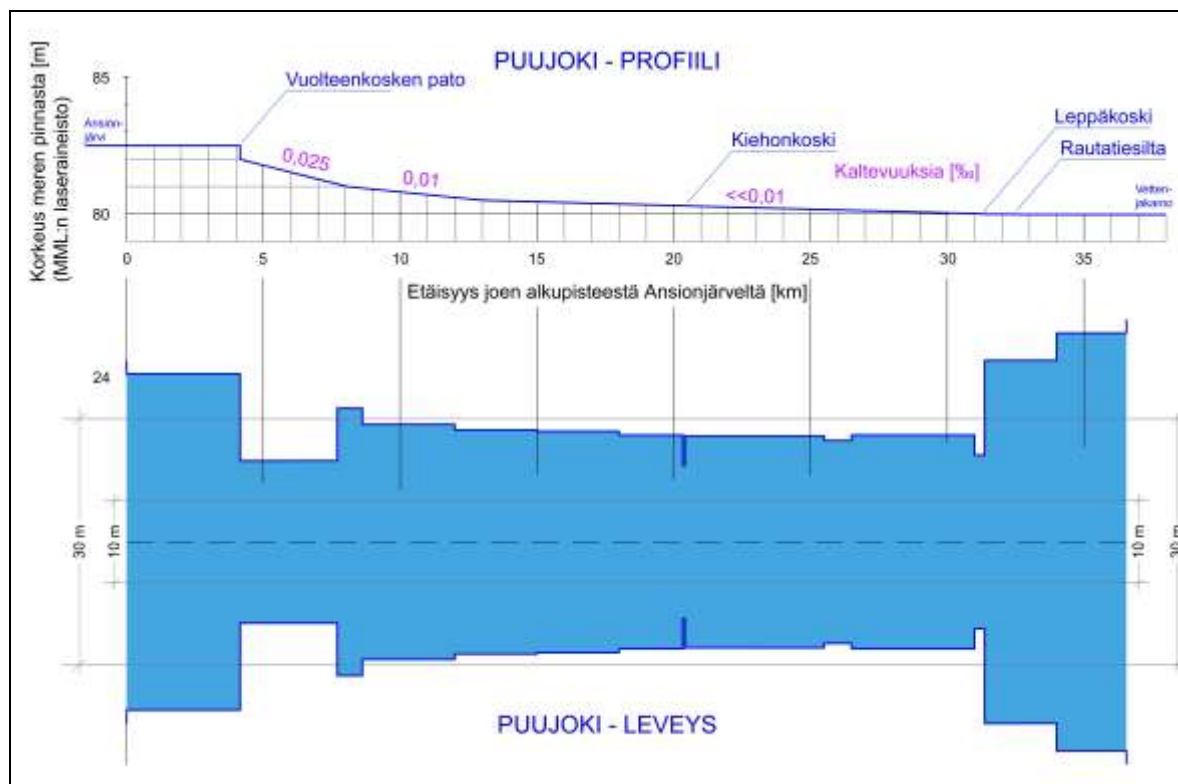
Kuva 119. Puujoen pituusprofiiili ja leveys. Pituuskaltevuuksia on esitetty muutamalle tasaiselle osuudelle.

Puujoki poikkeaa monella tavoin Teuronjoesta. Joen pudotuskorkeus on noin 3 m eli alle kuudes Teuronjoen vastaavasta. Joen leveys on kolminkertainen Teuronjokeen verrattaessa. Joessa on lähes 10 m syviä syvänteitä, kun Teuronjoessa syvin kohta on hieman yli 4 m.
